## RELAZIONE TECNICA

per la Valutazione sul comportamento Statico e Sismico di edifici esistenti

Ubicazione: via Ramoni, Ponte a Cappiano, Fucecchio (FI)

Oggetto: Piano di recupero di ex fabbricato colonico

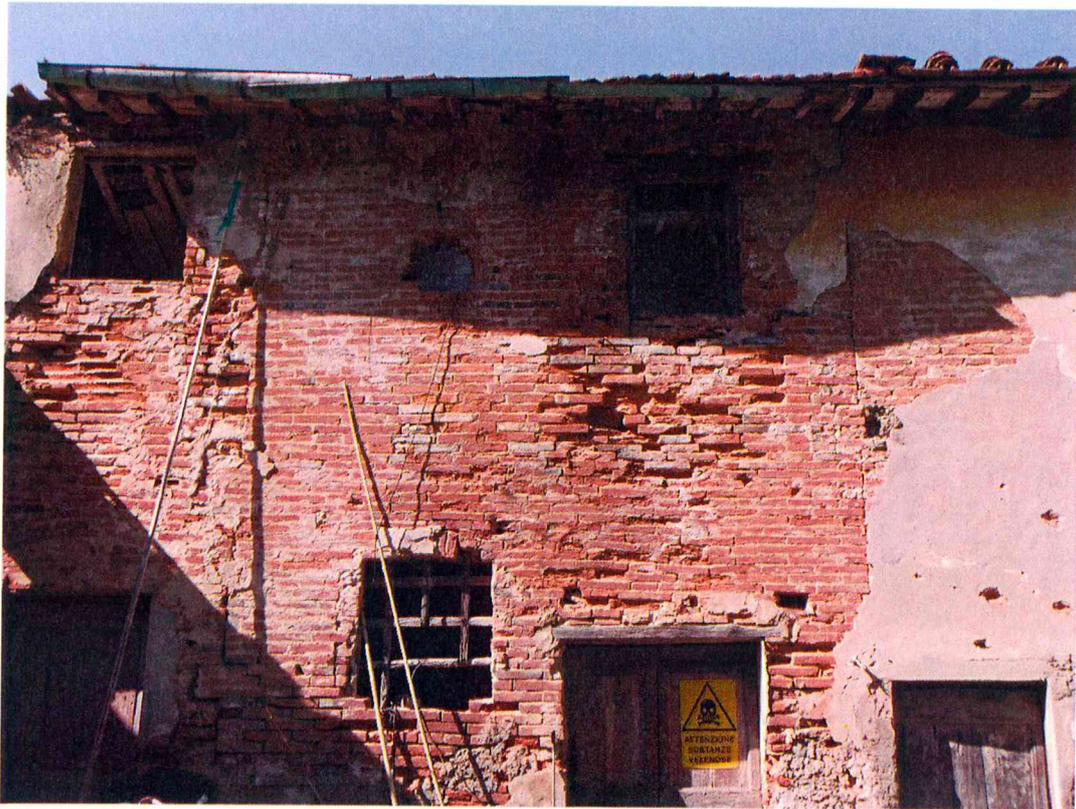
Foto Prospetto Retro

(si evidenzia il distacco fra i vari corpi che compongono l'edificio)

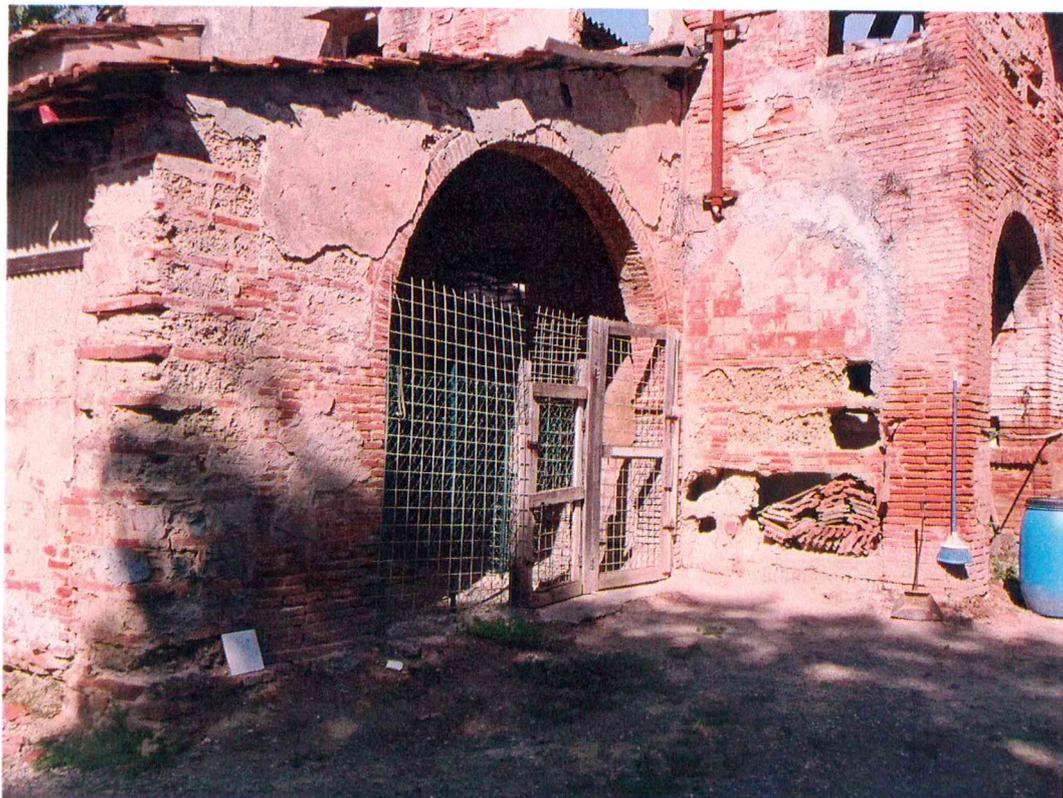
Foto Prospetto Retro

(si evidenzia il distacco fra i vari corpi che compongono l'edificio)

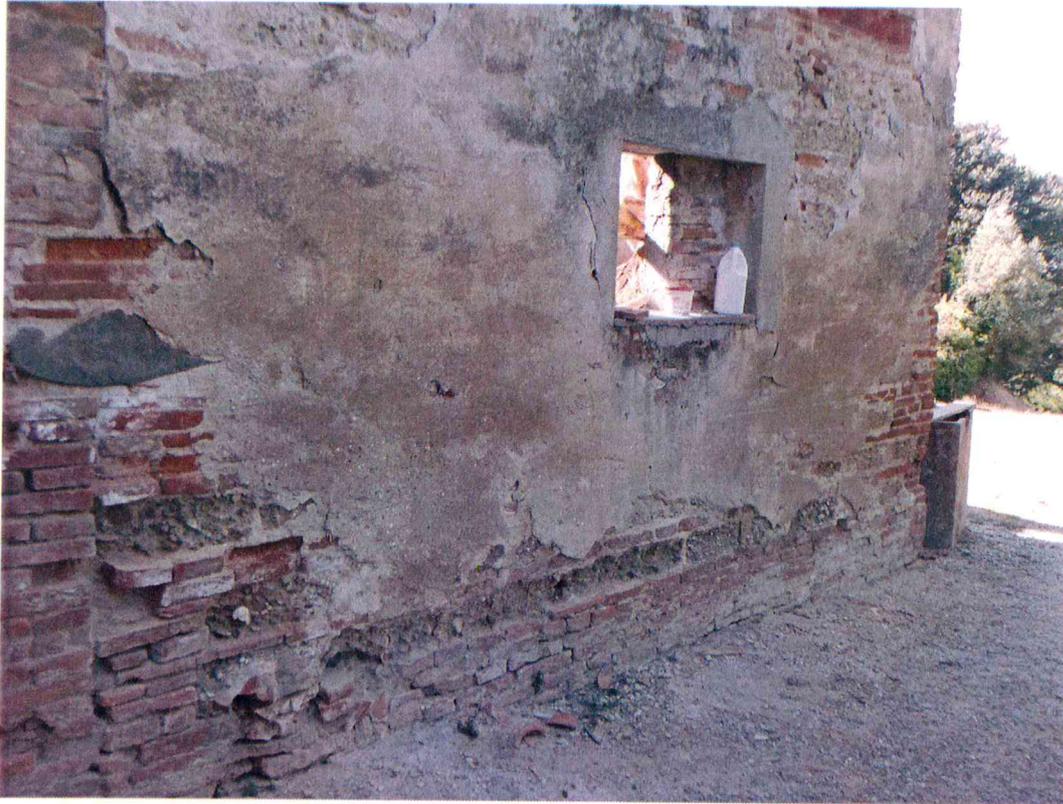
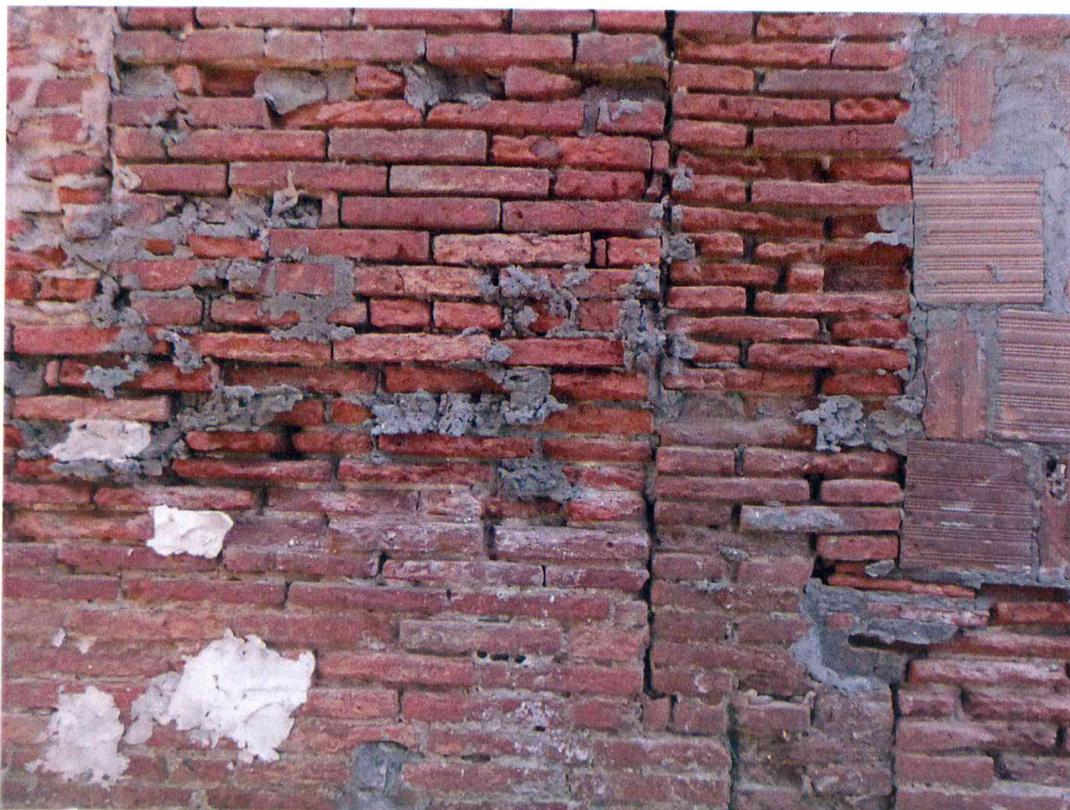
La struttura portante è costituita da setti in muratura di laterizio di spessore variabile da 15 a 25 cm realizzati con mattoni pieni e mista con ricorsi di mattoni con altri materiali di recupero (vedi foto allegate).

Elementi deteriorati che allo stato dei fatti risultano di scarsa resistenza meccanica murati con malta molto scadente, con paramenti semplicemente accostati o mal collegati. Gli orizzontamenti principalmente in legno risultano compromessi visto la vetustà del materiale stesso e soprattutto a livello della copertura a causa dell'acqua meteorica penetrata all'interno .
