## RELAZIONE TECNICA

per la Valutazione sul comportamento Statico e Sismico di edifici esistenti

Ubicazione: via Ramoni, Ponte a Cappiano, Fucecchio (FI)

Oggetto: Piano di recupero di ex fabbricato colonico

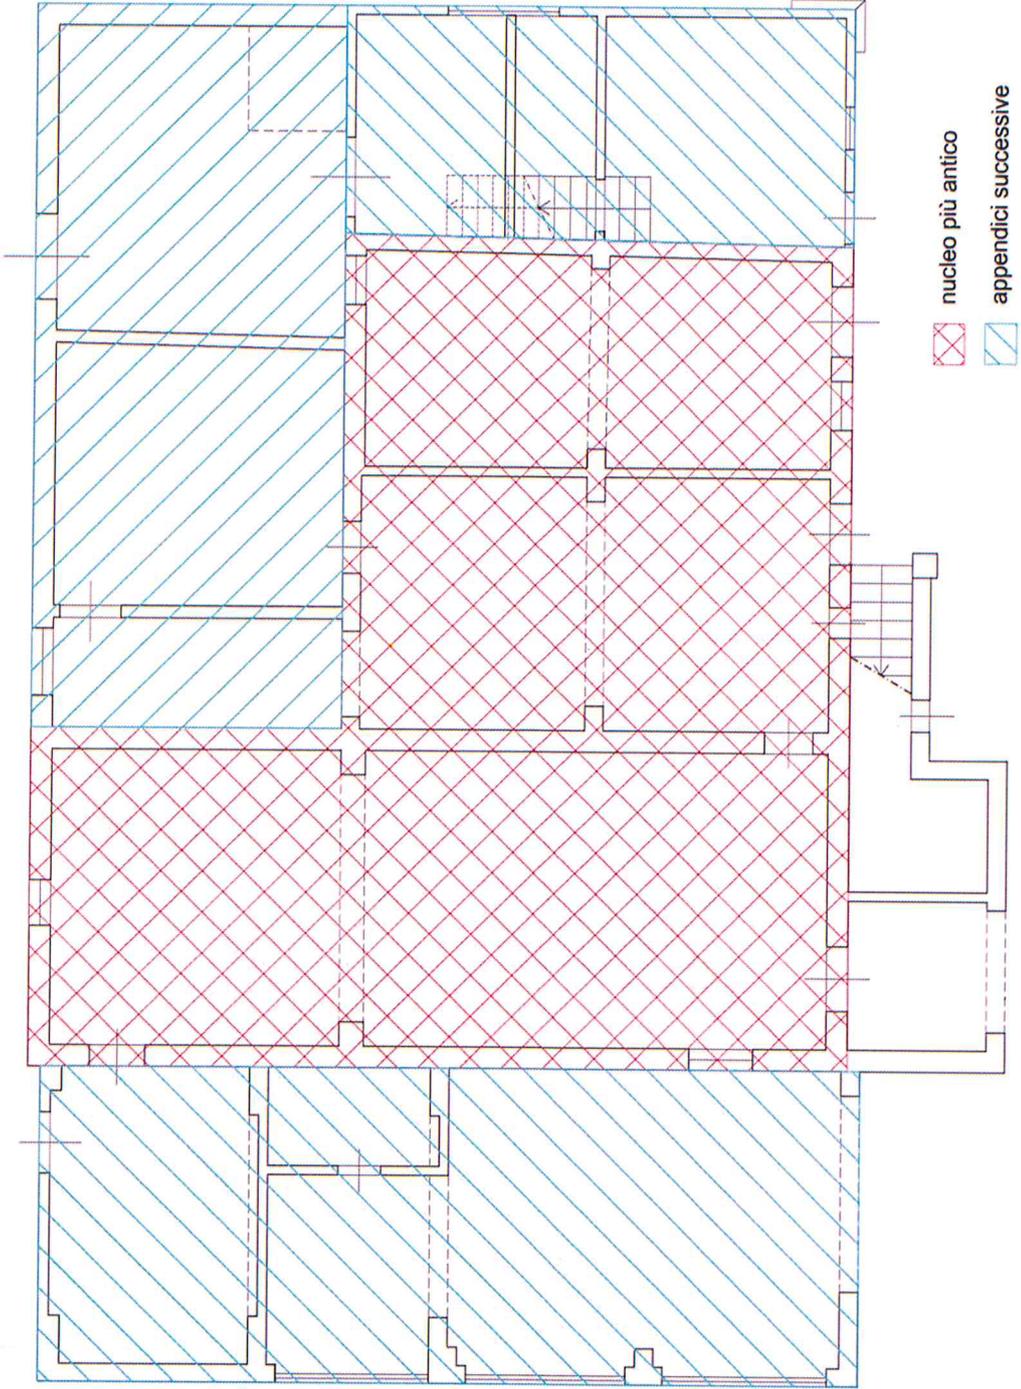
PIANTA PIANO TERRA

Tutto ciò è visibile dalla piante di seguito allegate e ancor più avvalorato dalle fotografie in quanto nei punti di unione fra i corpi non vi sono ammorsature risultando altresì le murature scollegate tra loro.

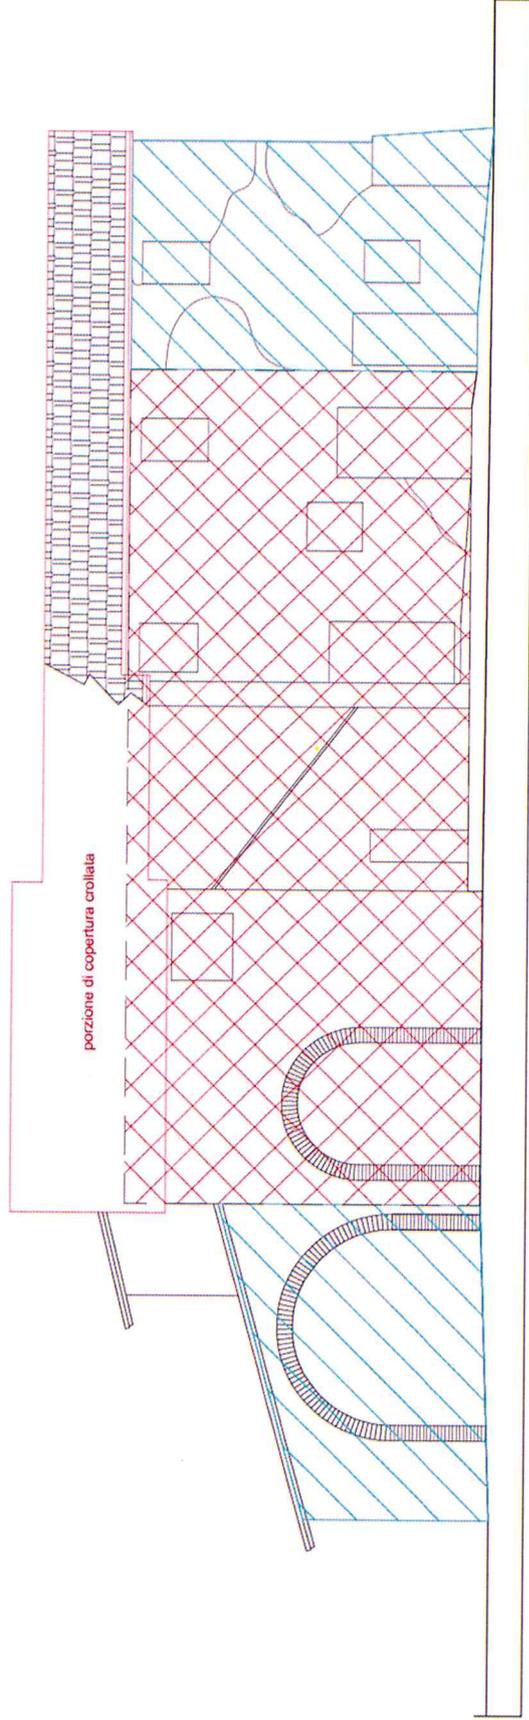
Foto Prospetto Retro

(si evidenzia il distacco fra i vari corpi che compongono l'edificio)
